## Solide Basis für ein Stück Geschichte

Bei einer Kirchensanierung wurde Schaumglasschotter als ökologische Dämmung gegen das Erdreich eingebaut

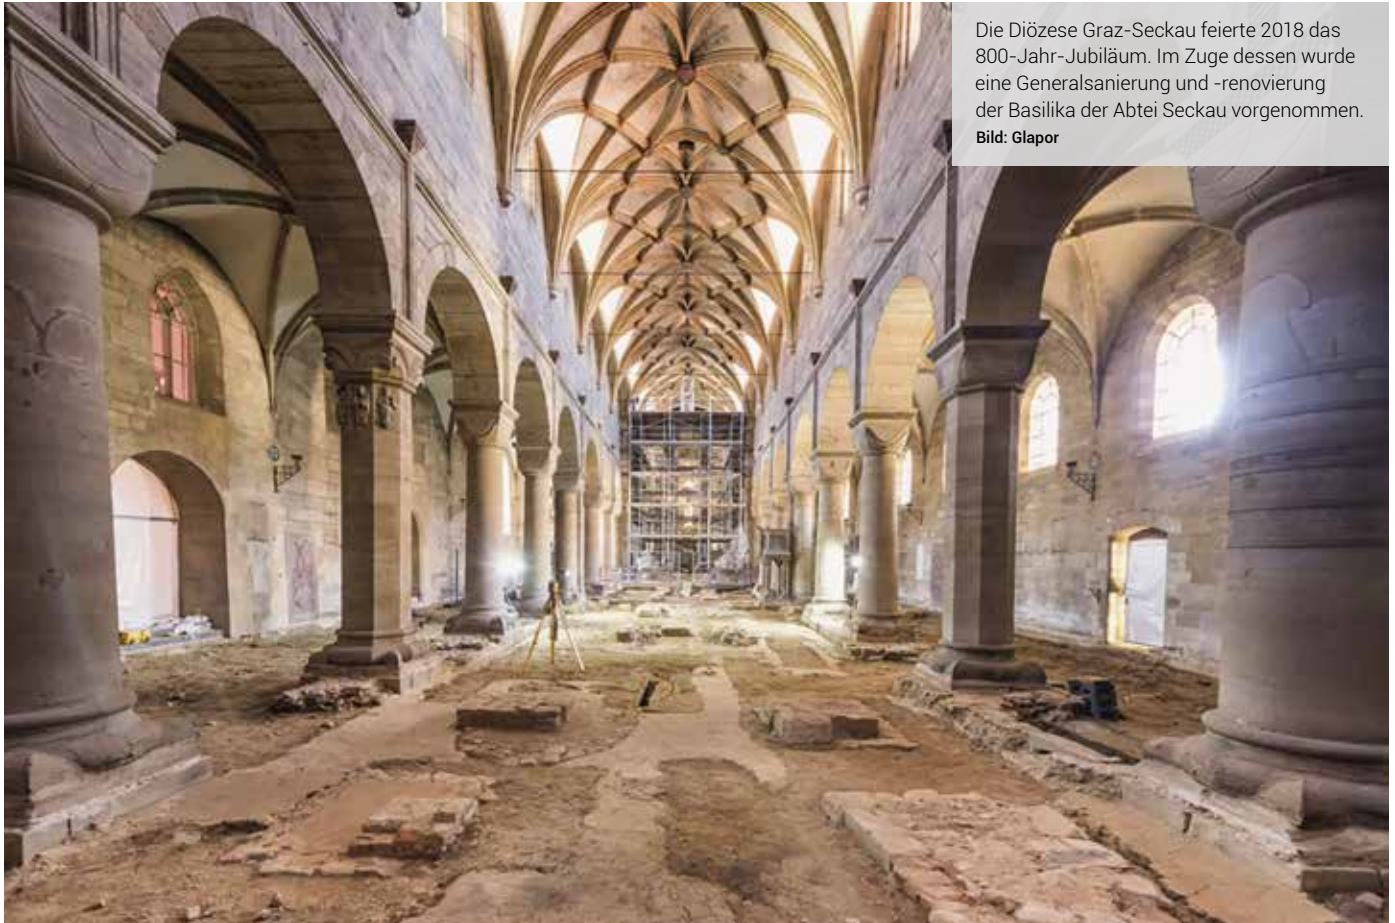
Die Diözese Graz-Seckau feierte 2018 das 800-Jahr-Jubiläum. Im Zuge dessen wurde eine Generalsanierung und -renovierung der Basilika der Abtei Seckau vorgenommen.  
Bild: Glapor

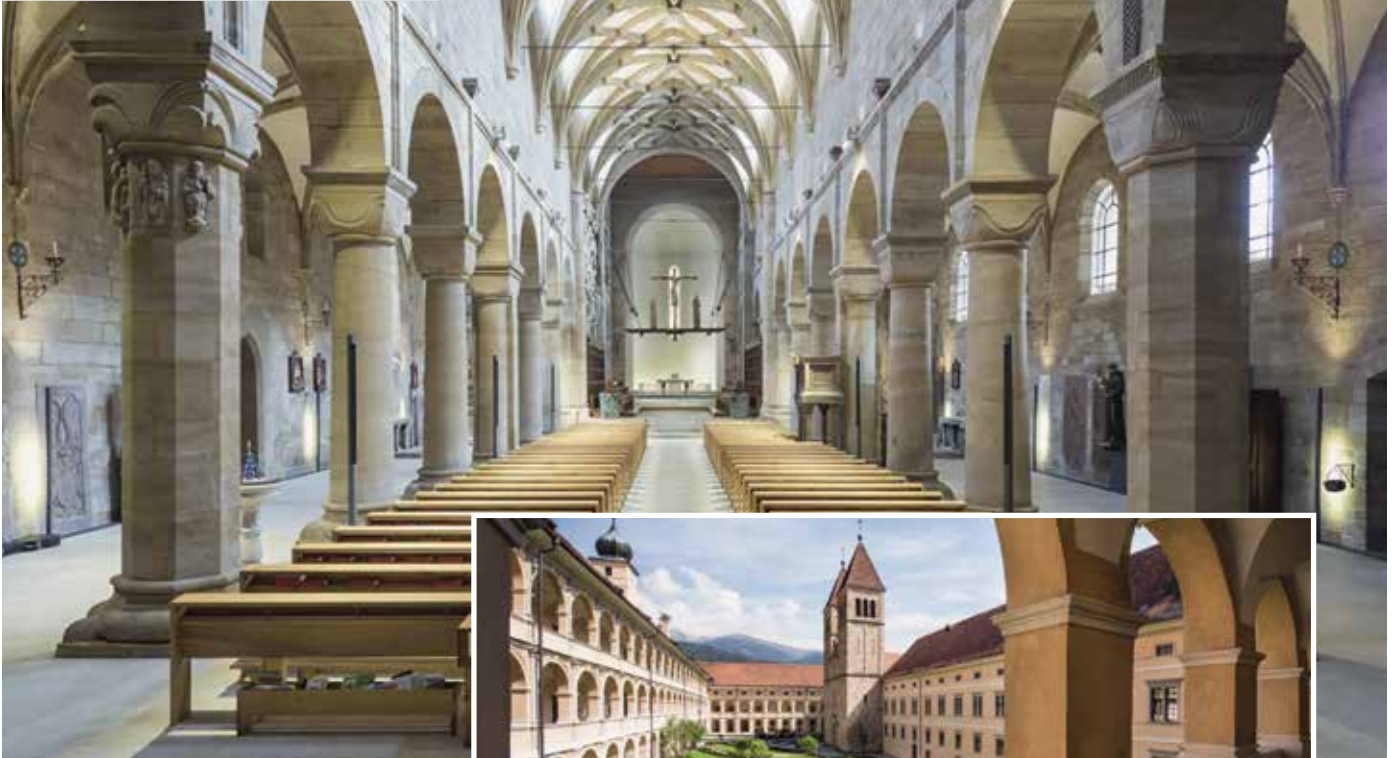
Die Renovierung umfasste die Reinigung und Entfeuchtung des Sandsteines, Arbeiten am Kirchenboden und an den kaputten Glasfenstern. Die Kosten der Maßnahmen lagen bei ca. 2,3 Mio. Euro. **Bilder: Abtei Seckau**

zung des Sandsteins, der gründlichen Reinigung der Gewölbe, der Holzdecken im Transept, der Ausstattung aus Stein, der Restaurierung des Habsburger Mausoleums, des gefassten Inventares und der Bilder sowie der defekten Glasfenster bestand eine wesentliche Aufgabe in der Sanierung des Kirchenbodens. Dieser bestand aus zementgebundenen Fliesen, die ohne Fugen direkt auf Erdreich verlegt waren.

Durch die sperrende Wirkung dieses Plattenmaterials bildeten sich Aufwölbungen, welche an einigen Stellen aufgeborsten waren. Zunächst wurden die Bodenplatten des 64 m langen und 19 m breiten Kirchenschiffs entfernt und das in den verschiedenen Bau- bzw. Renovierungsphasen eingebrachte, mehr oder weniger kalkhaltige Material ausgegraben.

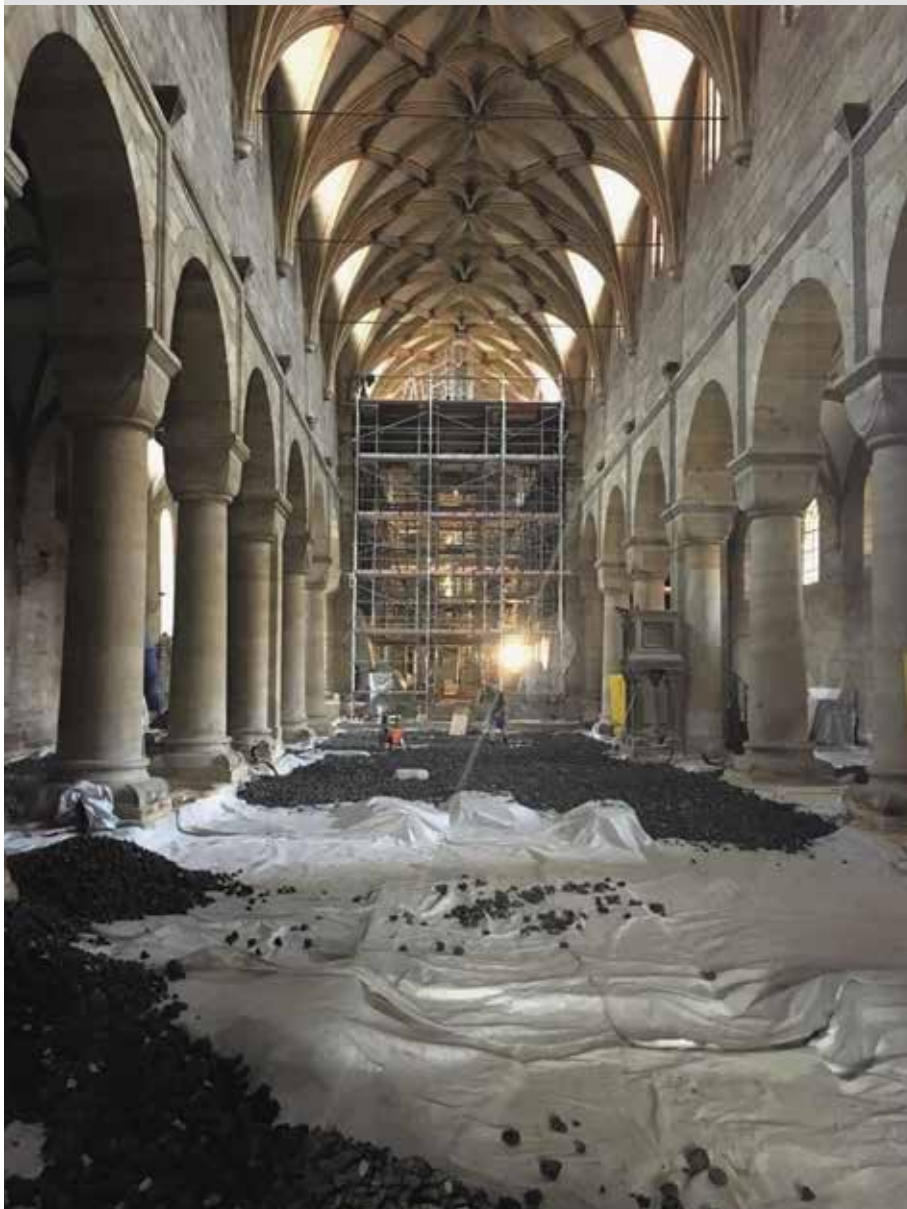
Nach Entfernung des alten Kirchenbodens wurde als Grundlage für eine langlebige und ökologische Wärmedämmung gegen das Erdreich Glapor Schaumglasschotter SG 600 eingebaut. Bild: Glapor

Nach Entfernung des alten Kirchenbodens wurde als Grundlage für eine langlebige und ökologische Wärmedämmung gegen das Erdreich Schaumglasschotter eingebaut. Dabei handelt es sich um einen mineralischen Leichtbaustoff, der aus reinem Altglas hergestellt wird und der Wärmedämmung und Stabilisierung dient. Das Granulat besteht aus gebrochenem Schaumglas und ermöglicht wärmebrückenfreies Bauen. Für die Herstellung wird

Die mit Geotextilvlies ausgekleidete Grube wurde mit 220 m<sup>3</sup> des hoch druckfesten, aber leichten Schaumglasschotters SG 600 von Glapor aufgeschüttet, dabei Höhendifferenzen der Sohle ausgeglichen wurden. Da bereits die Anlieferung des Schaumglasschotters in Bigbags erfolgte, konnten diese problemlos im Innenraum der Kirche verteilt und größere Räumarbeiten und damit verbundene Staubentwick-

lung vermieden werden. Nach der Verdichtung per Rüttelplatte bildete ein Vlies den Abschluss nach oben, worauf direkt die Bodenplatten aus Naturstein in einem bewehrten Mörtelbett mit einer Stärke von durchschnittlich 9 cm verlegt wurden.
