Für den Brandfall gerüstet

Sanierung Gebäudekomplex der Deutschen Rentenversicherung

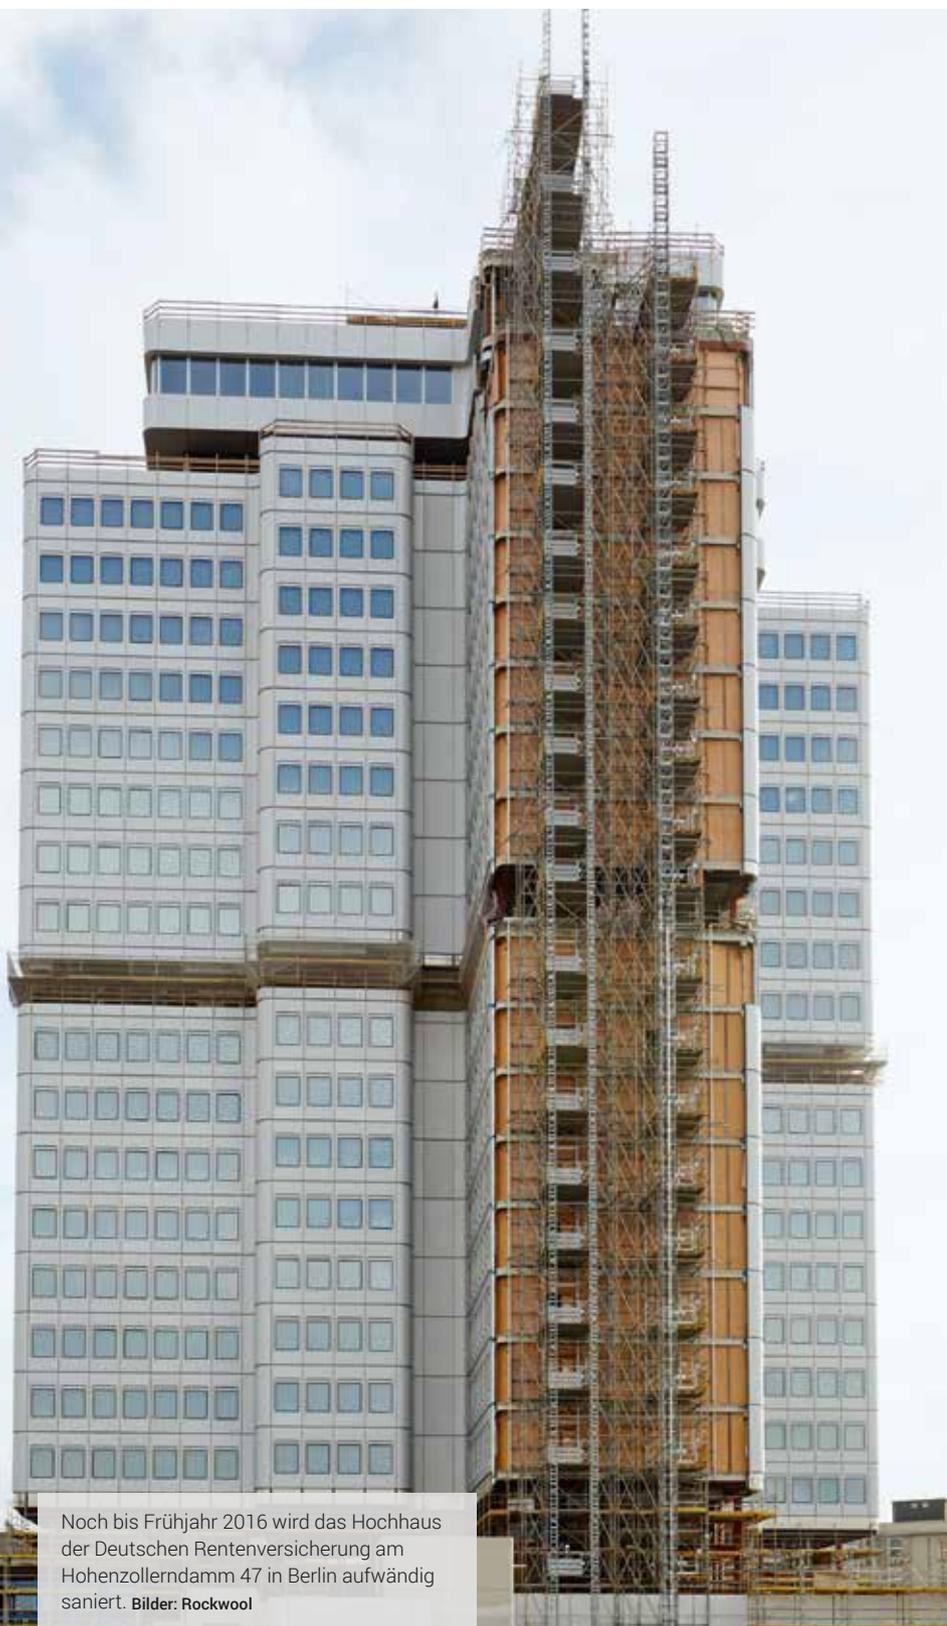
Noch bis Frühjahr 2016 wird das Hochhaus der Deutschen Rentenversicherung am Hohenzollerndamm 47 in Berlin aufwändig saniert. **Bilder: Rockwool**

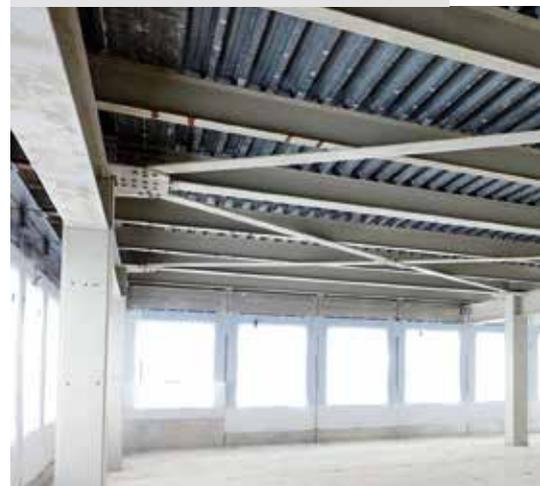
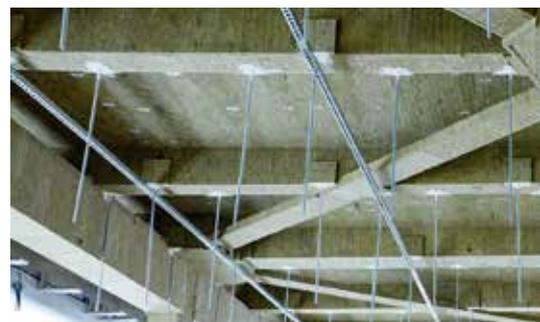
Stahlträger und -stützen sowie deren Kreuzungspunkte wurden kastenförmig mit „Conlit Steelprotect Boards“ bekleidet.

Auch die brandschutztechnische Bekleidung der tragenden und aussteifenden Stahlbauteile wurde gemäß ABP P-SAC-02 III-664 mit den „Conlit Steelprotect Boards“ realisiert. Die Dimensionierung der kastenförmigen Bekleidung richtete sich nach den U/A-Werten der Stahlträger und -stützen. „Bei den großen Unterzügen mit Profilhöhen ab 400 mm etwa wurden die als erstes eingebrachten Knaggen durch eine Hinterlegung mit ‚Conlit Steelprotect Board‘ Streifen zusätzlich verstärkt. Die flächigen Bekleidungen wurden anschließend wieder mit den Knaggen und Stößen mit ‚Conlit Fix‘ verklebt und mit Stahlklammern fixiert. Auch die Kreuzungspunkte der Träger wurden auf diese Weise kastenförmig bekleidet. Insbesondere die Flexibilität der Platten und ihr leichter Zuschnitt mit einem einfachen Cutter-Messer halfen uns dabei, selbst kleine Anschlussdetails

in einer angemessenen Zeit herstellen zu können“, erklärt Axel Fischbach. Um die Wärmeeinleitung über nicht klassifizierte Stahlbauteile zu reduzieren, wurden diese auf einer Länge von 30 cm ebenfalls mit den Rockwool Brandschutzplatten bekleidet.

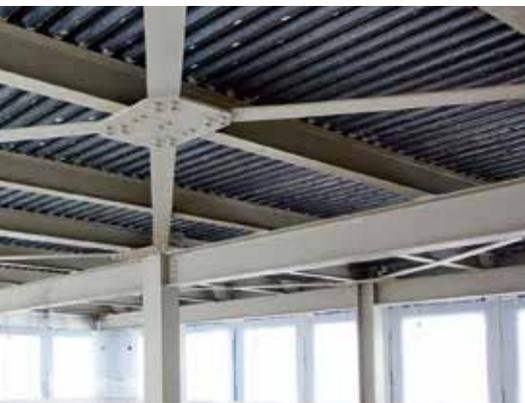
Insgesamt 60.000 m² zu isolierender Fläche musste brandschutztechnisch ertüchtigt werden.

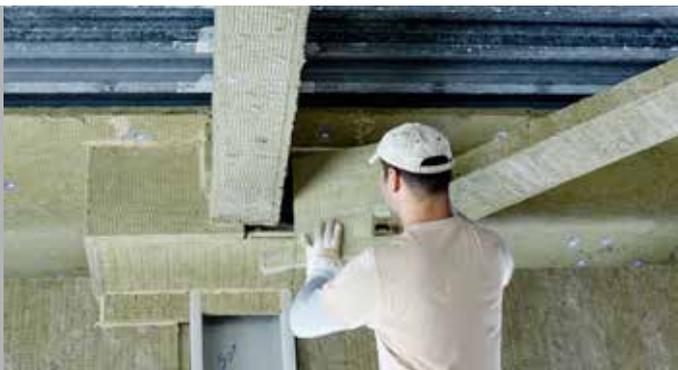
Die Befestigung der Rockwool Brandschutzplatten an den Trapezblechprofilen erfolgte mit Setzbolzen in einem Raster von 450 x 500 mm.

„Die Stoßfugen der 2.000 x 1.200 mm grossen Platten haben wir mit dem ‚Conlit Fix‘ Systemkleber vollflächig miteinander verklebt. Die Befestigung an den Trapezblechdecken erfolgte mit Setzbolzen in einem Raster von 450 x 500 mm, wobei ein Randabstand zum Plattenlängsrand von ca. 100 mm eingehalten wurde. Die Festigkeit der Setzbolzen wurde vor Ort durch Auszugsversuche bestätigt“, so Axel Fischbach. Ein weiterer Vorteil dieser Brandschutzlösung: Durch die in Relation zur ertüchtigten Fläche nur geringen Kleberanteile blieb die in der Bauphase einge-

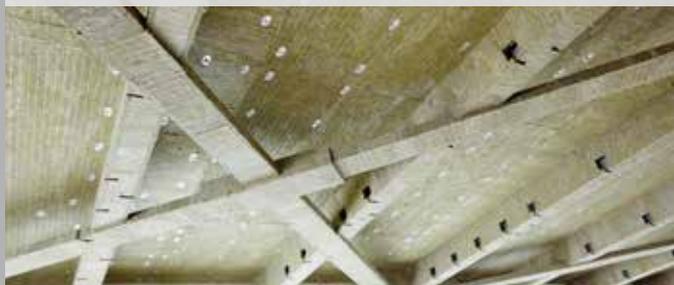
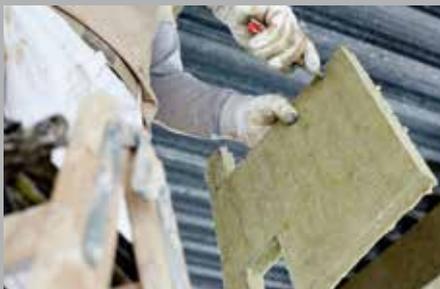
Ein wesentlicher Vorteil der „Conlit Steelprotect Boards“: Sie lassen sich mit einem einfachen Cutter-Messer leicht zuschneiden und exakt anpassen.
Bilder: Rockwool

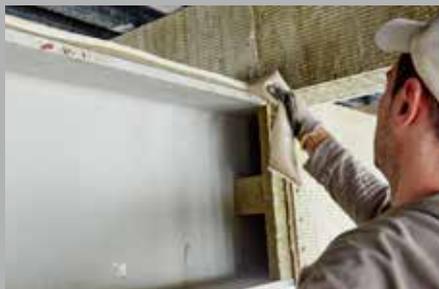
Auftragen des „Conlit Fix“ Systemklebers auf die Stöße der Brandschutzplatten.
